RELATÓRIO FOTOGRÁFICO

OBRA: SHOPPING POPULAR

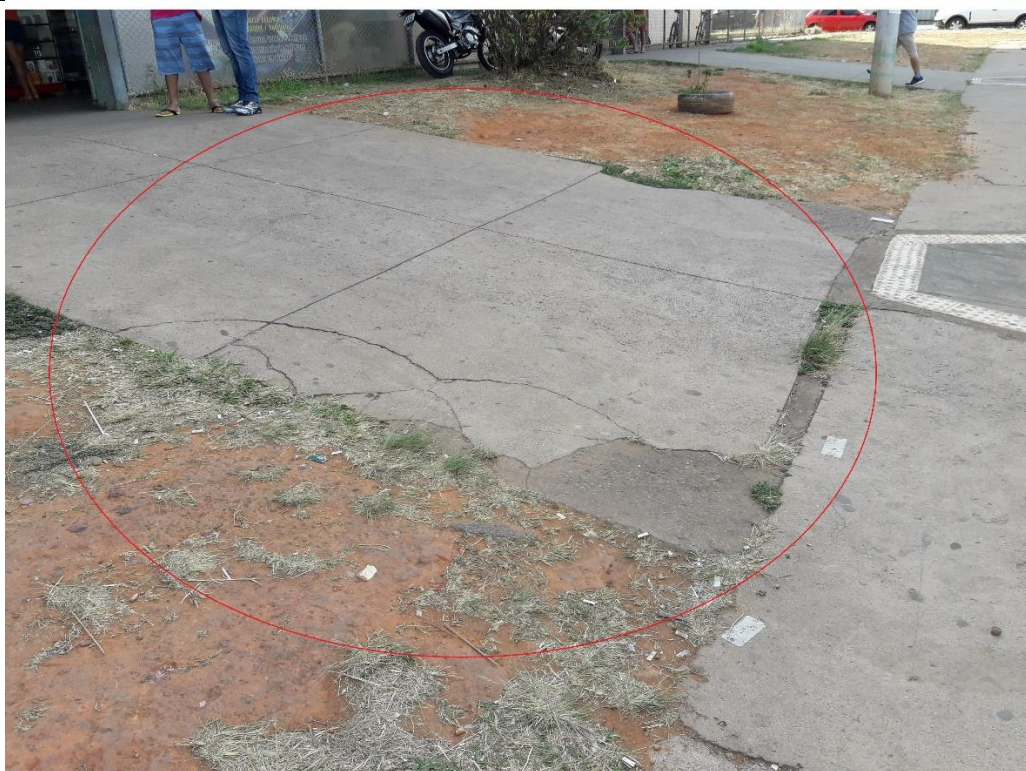
Rampa não atende a NBR 9050 de acessibilidade.

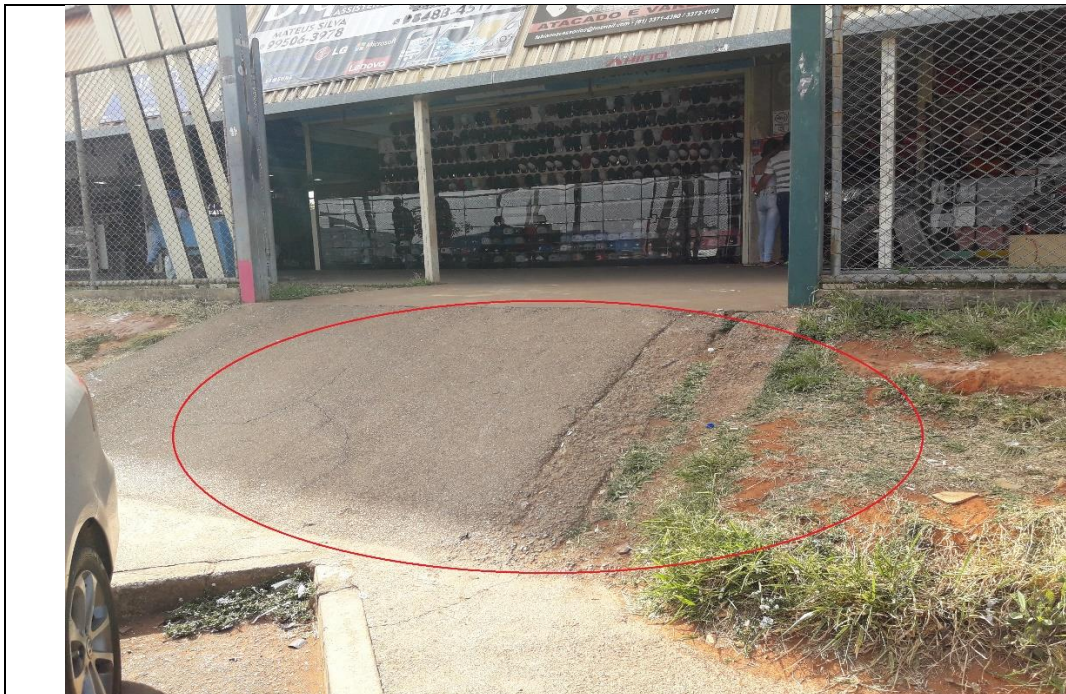
Rampa não atende a NBR 9050 de acessibilidade.

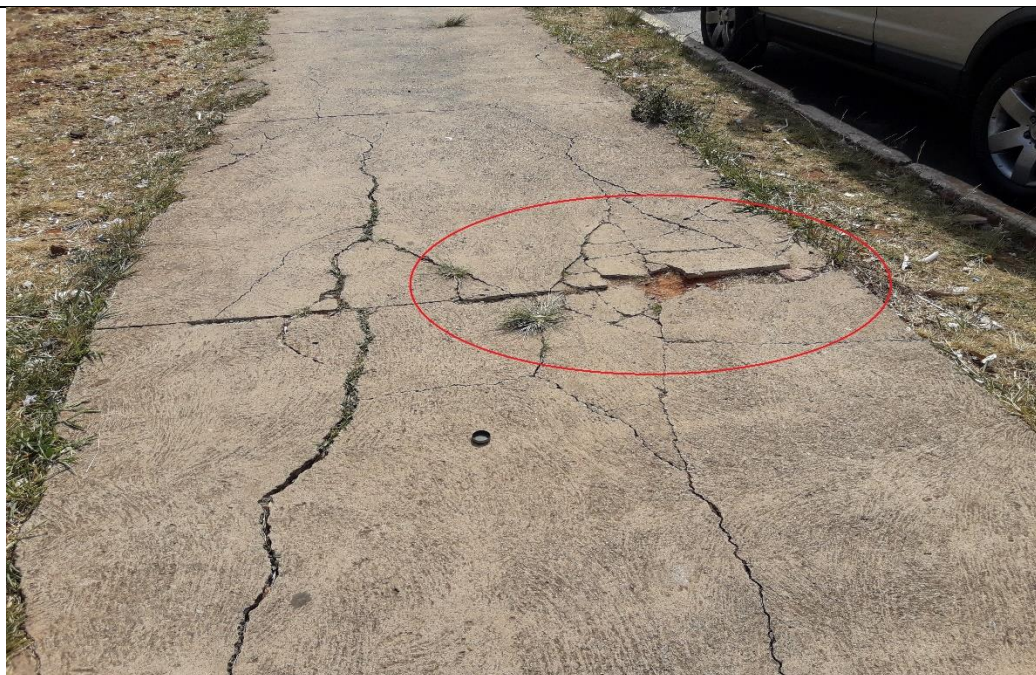
Calçadas degradadas, com fissuras e irregularidades, que prejudicam a acessibilidade.

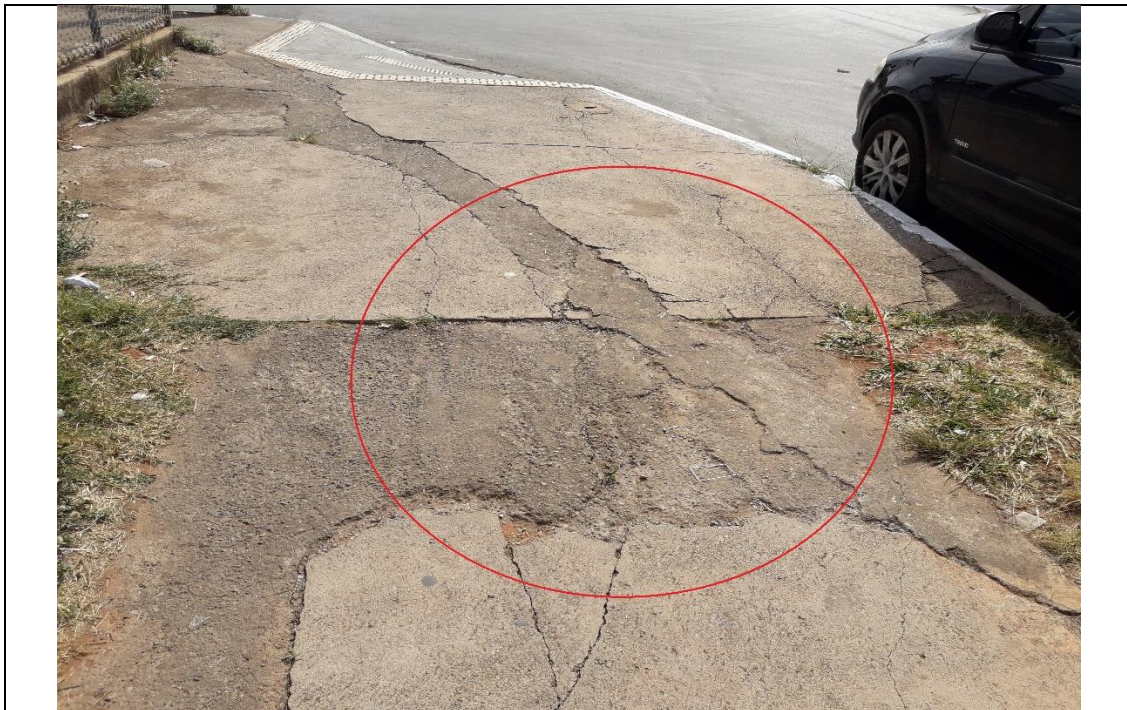
Calçadas degradadas, com fissuras e irregularidades, que prejudicam a acessibilidade.

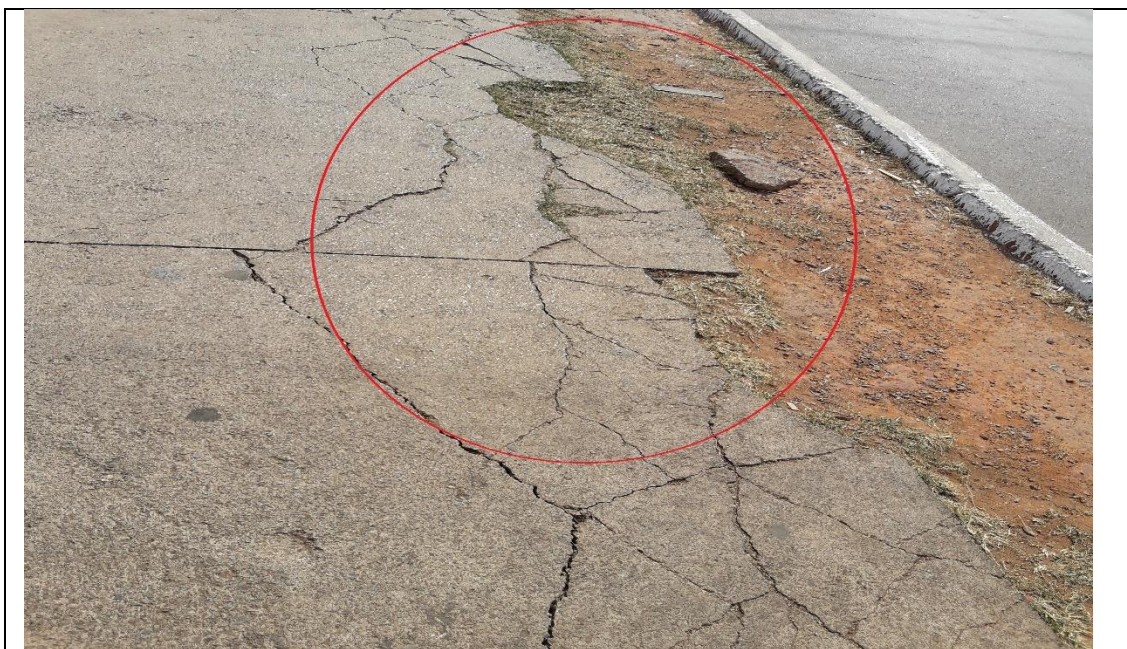
Calçadas degradadas, com fissuras e irregularidades, que prejudicam a acessibilidade.

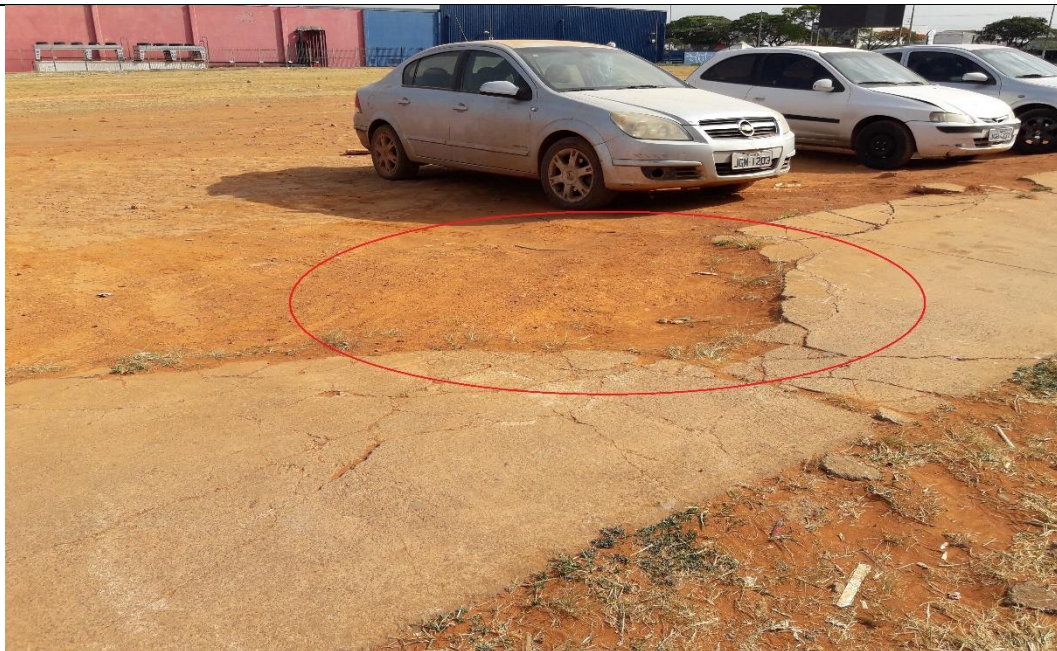
Calçadas degradadas, com fissuras e irregularidades, que prejudicam a acessibilidade.

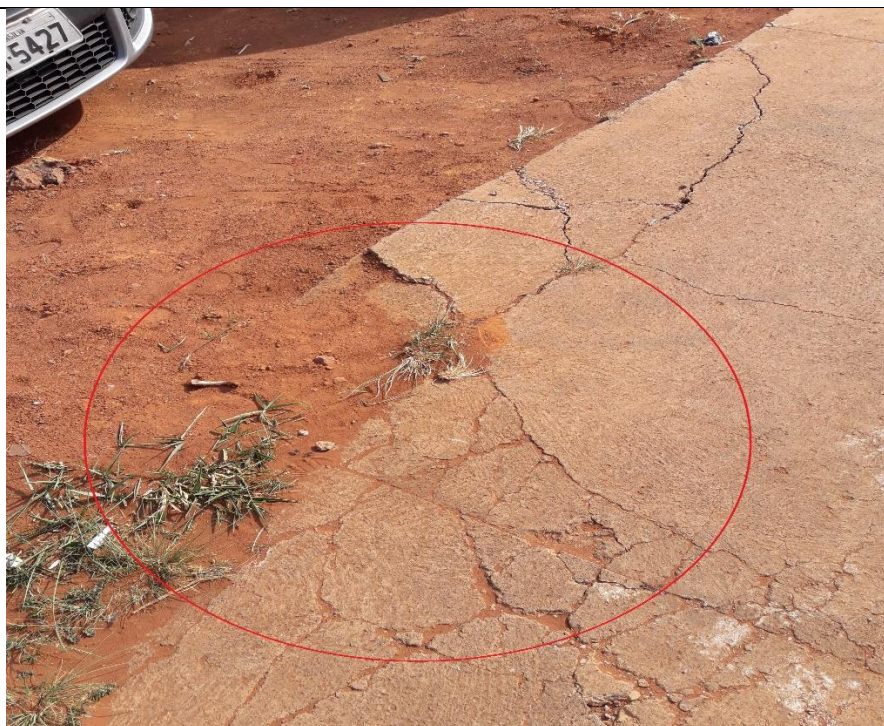
Calçadas degradadas, com fissuras e irregularidades, que prejudicam a acessibilidade.

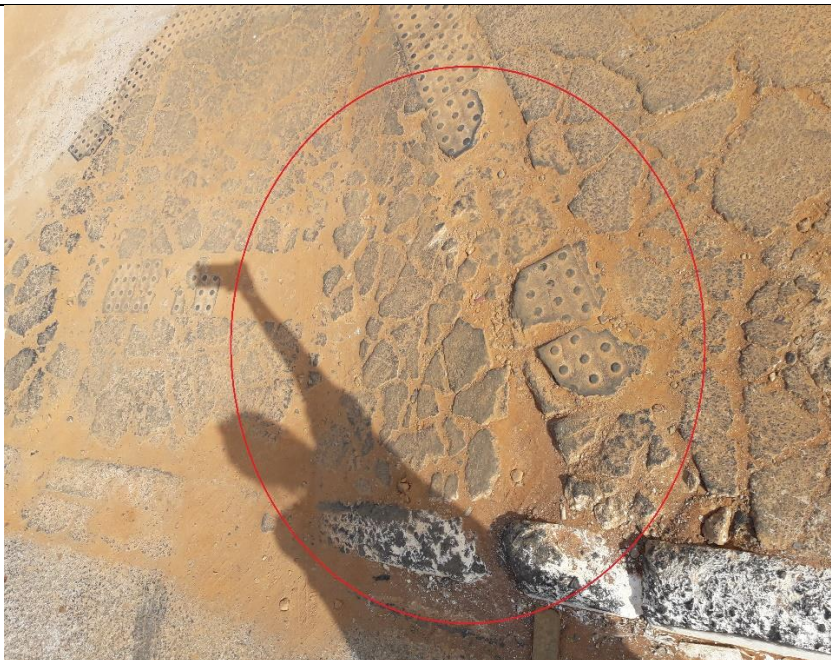
Calçadas degradadas, com fissuras e irregularidades, que prejudicam a acessibilidade.

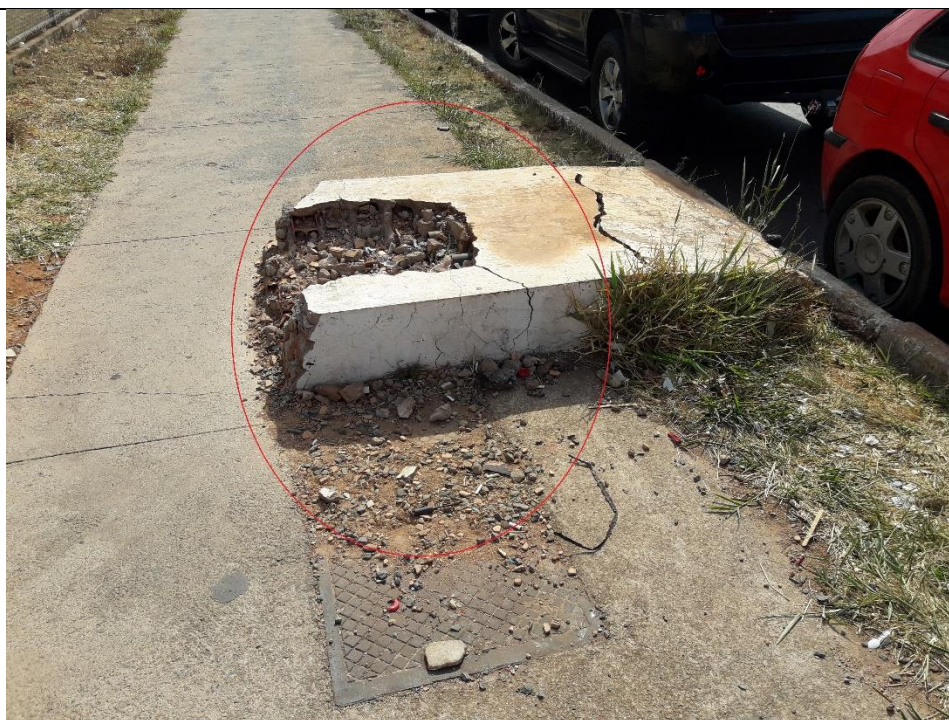
Calçadas degradadas, com fissuras e irregularidades, que prejudicam a acessibilidade.

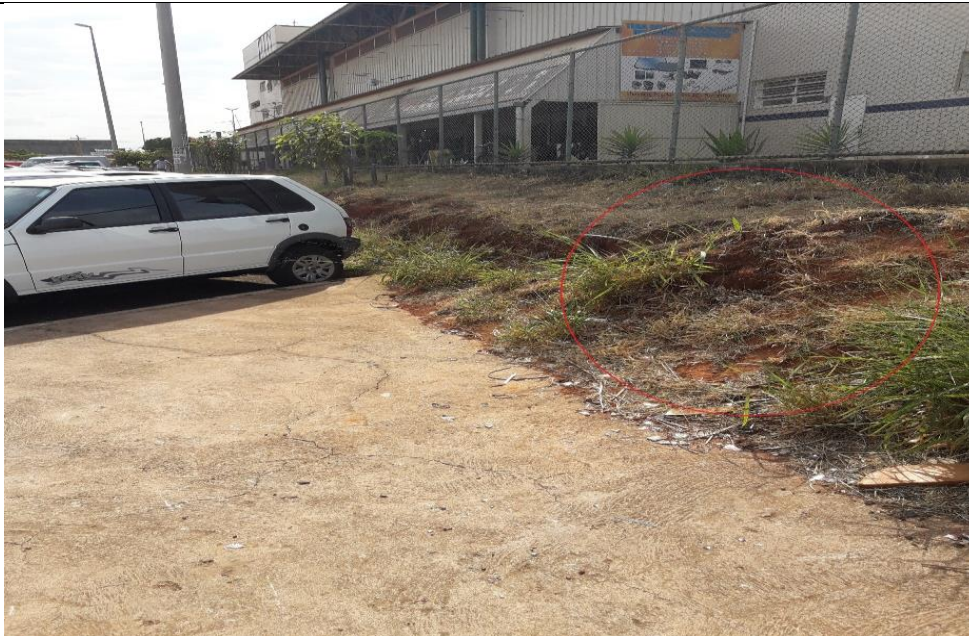
Falta de interligação de calçamento no entorno da edificação, prejudicando a acessibilidade e dificultando a integração entre os acessos a edificação.

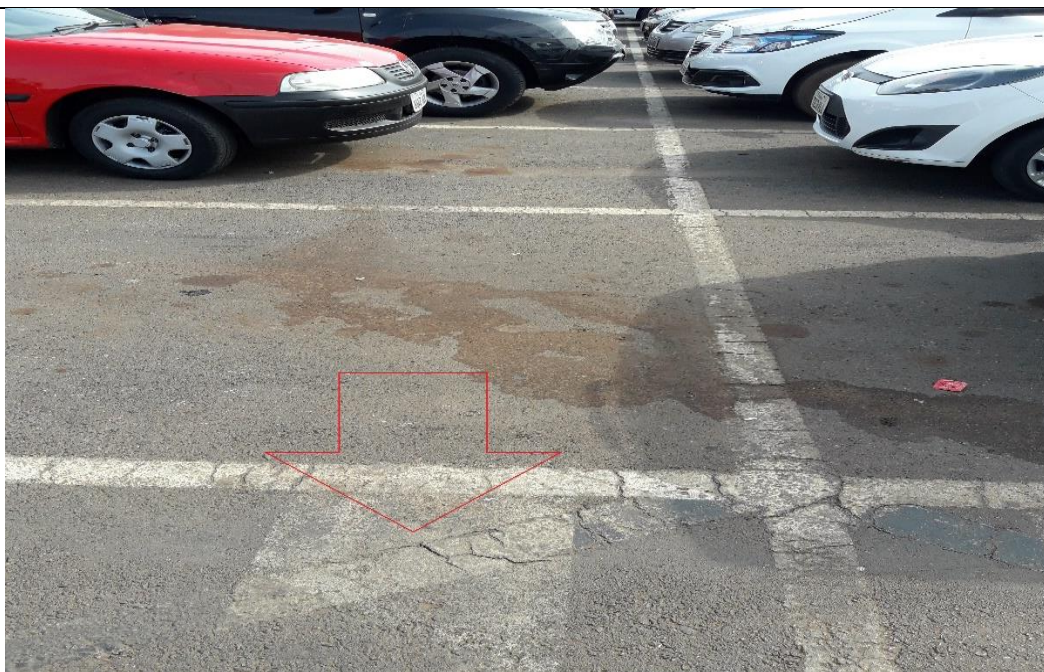
Sinalização horizontal do estacionamento encontrasse apagada, além disposição dos fluxos estarem mal distribuídos, causando interrupção nos mesmos, por meio de obstáculos como postes de luz, impedindo a passagem.

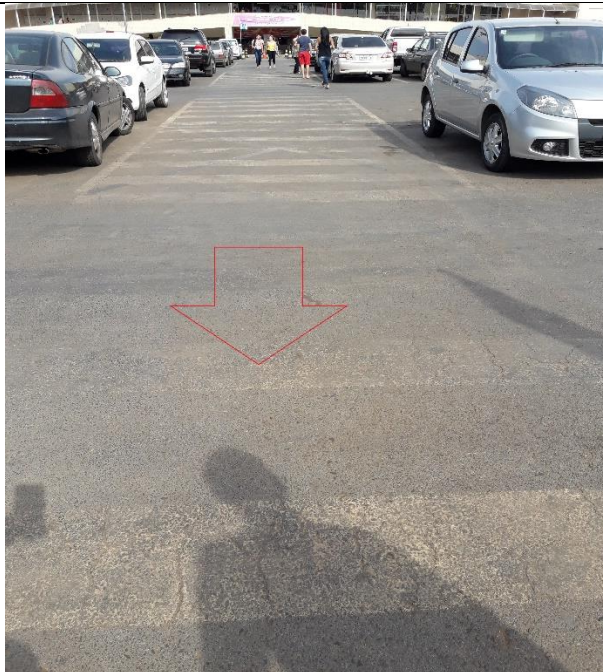
Sinalização horizontal do estacionamento encontrasse apagada, além disposição dos fluxos estarem mal distribuídos, causando interrupção nos mesmos, por meio de obstáculos como postes de iluminação.

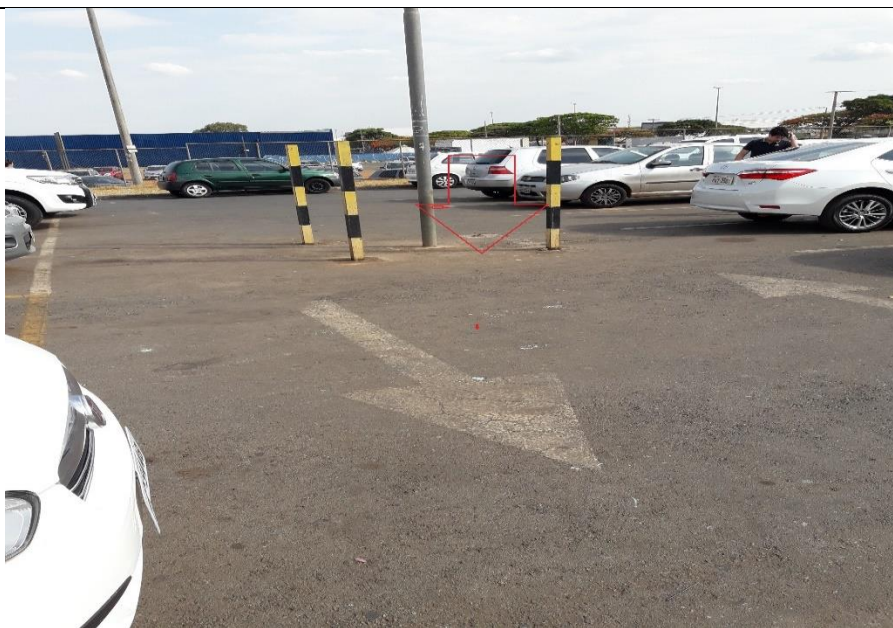
Sinalização horizontal do estacionamento encontrasse apagada, além disposição dos fluxos estarem mal distribuídos, causando interrupção nos mesmos, por meio de obstáculos como postes de iluminação.

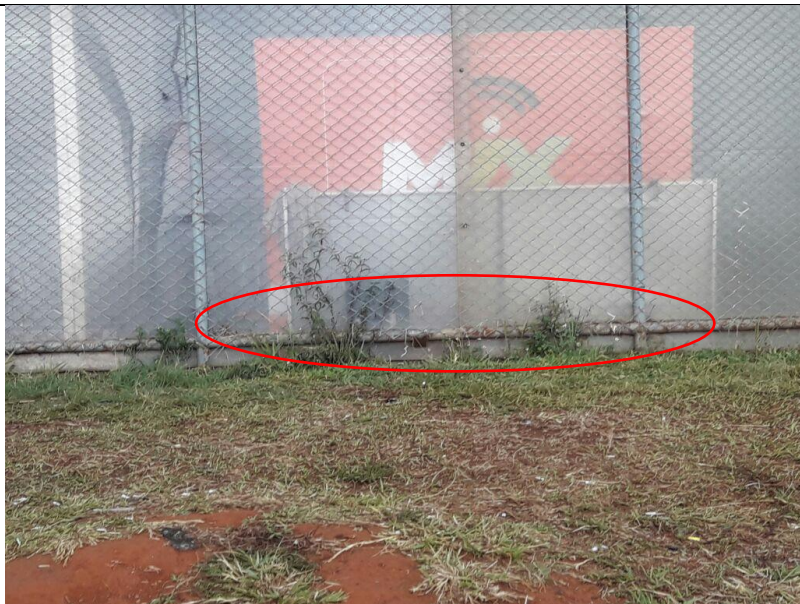
O alambrado que delimita o lote do shopping, está com sinais de ferrugem em determinados pontos comprometendo a estrutura do mesmo.

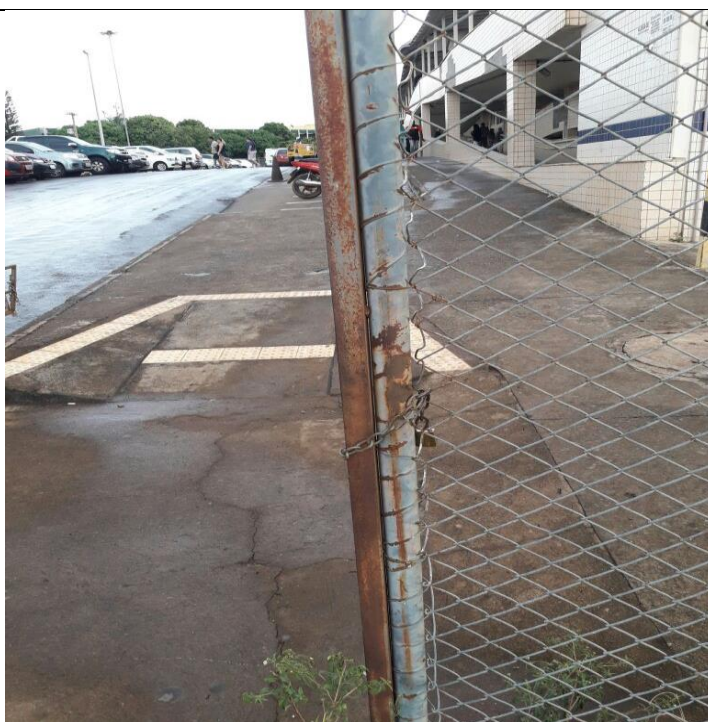
O alambrado que delimita o lote do shopping, está com sinais de ferrugem em determinados pontos comprometendo a estrutura do mesmo.

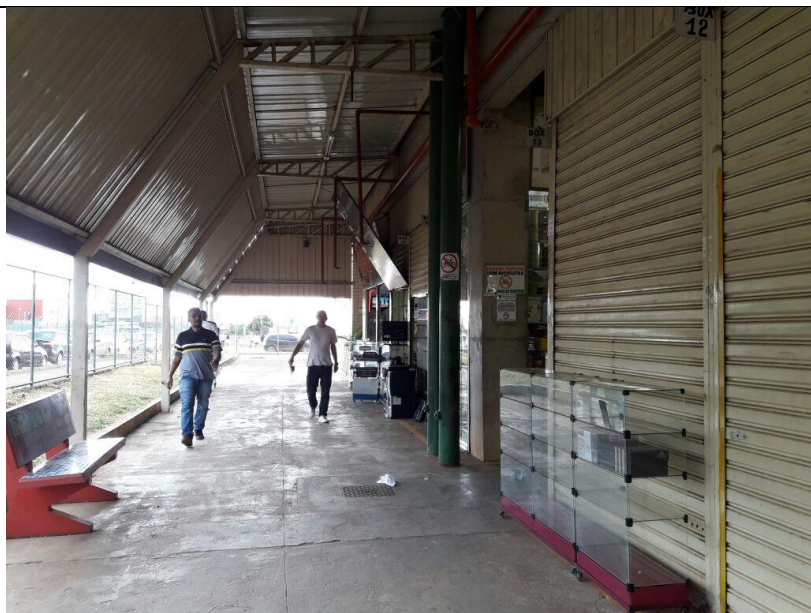
O edifício não tem um fechamento adequado, o que causa a invasão de pessoas não autorizadas fora do horário de funcionamento, facilitando arrombamentos e causando prejuízo aos comerciantes.

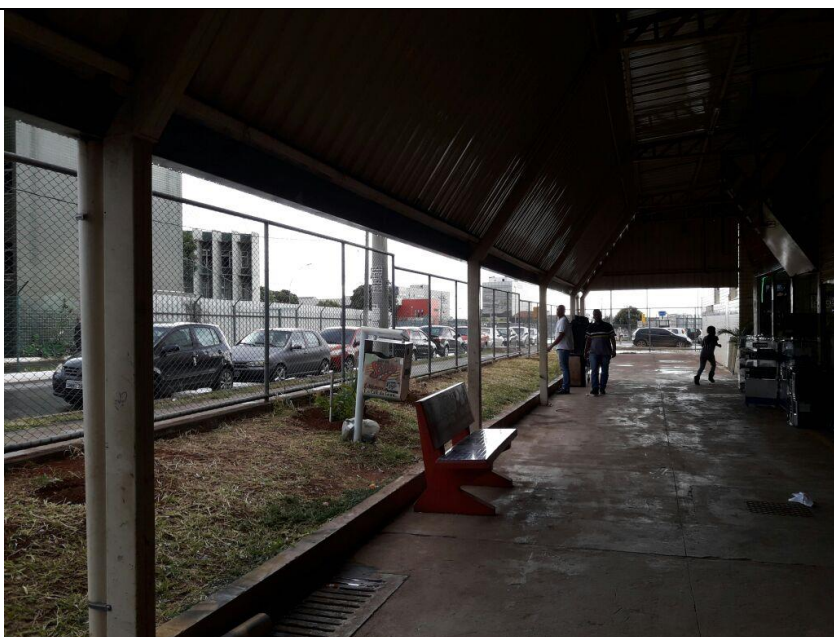
O edifício não tem um fechamento adequado, o que causa a invasão de pessoas não autorizadas fora do horário de funcionamento, facilitando arrombamentos e causando prejuízo aos comerciantes.

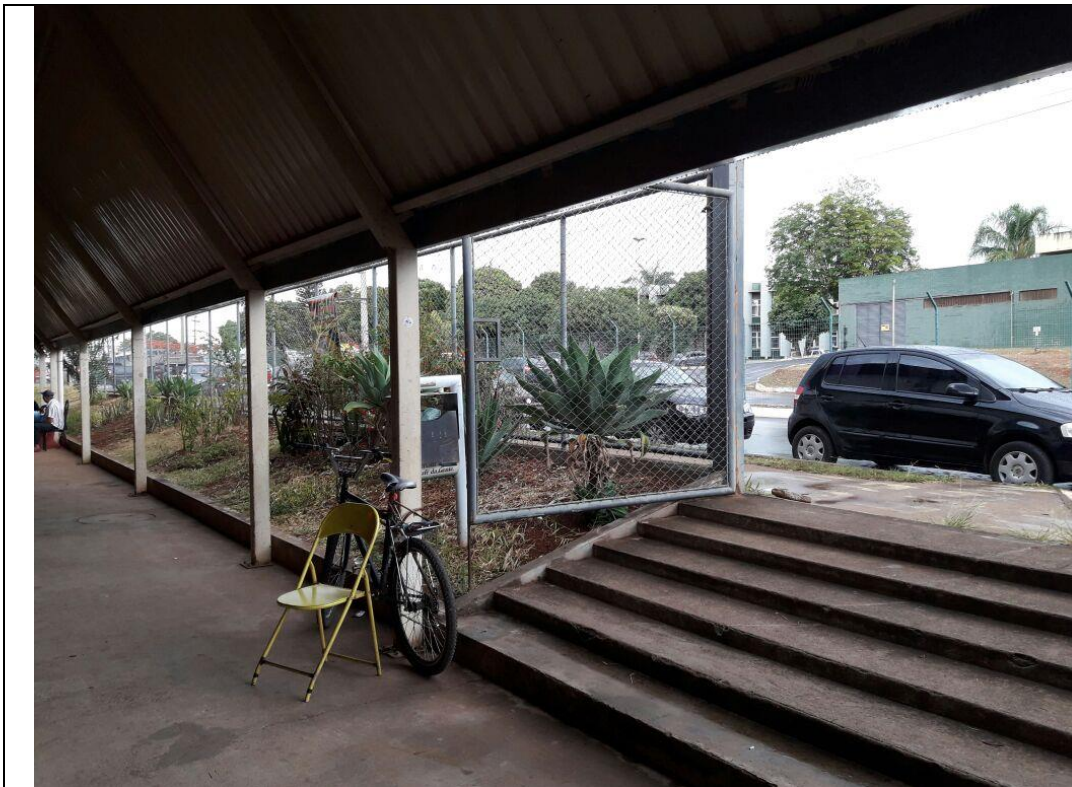
O edifício não tem um fechamento adequado, o que causa a invasão de pessoas não autorizadas fora do horário de funcionamento, facilitando arrombamentos e causando prejuízo aos comerciantes.
