## RELATÓRIO FOTOGRÁFICO

OBRA: PRAÇA QNM 21/23

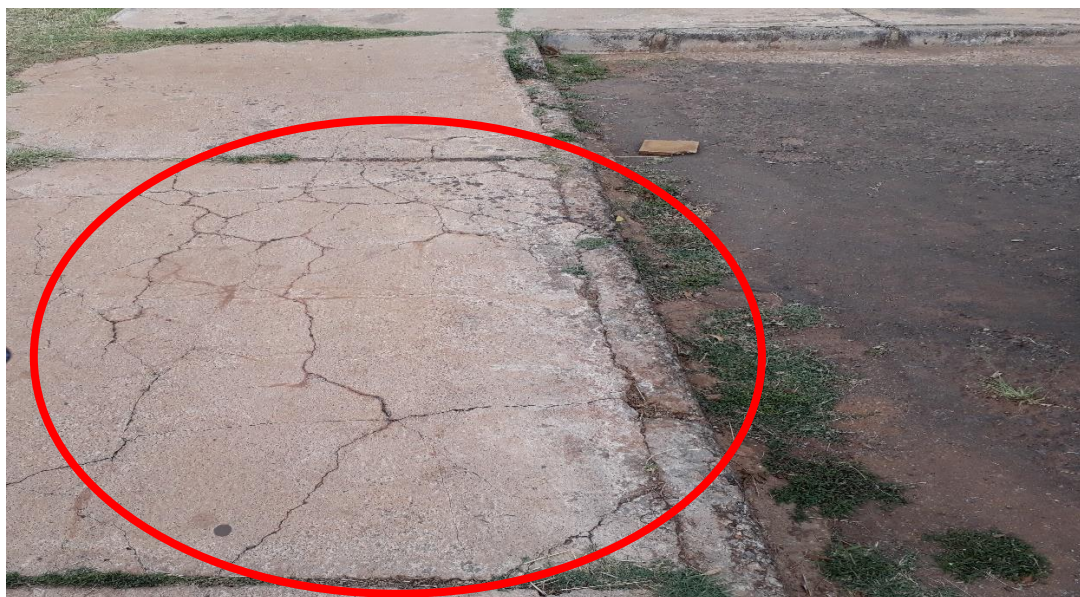
FOTO 01: Recuos da calçada à lateral direita da igreja com trincas e rachaduras.

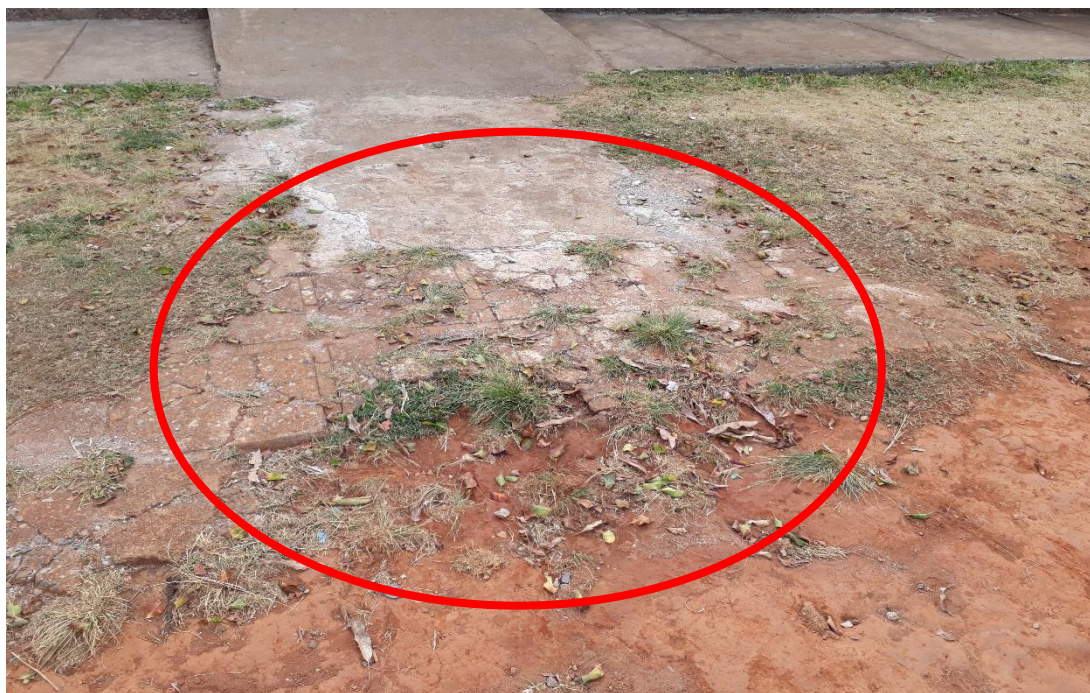
FOTO 02: Calçamento de ligação do terreno à entrada da igreja em estado de degradação.

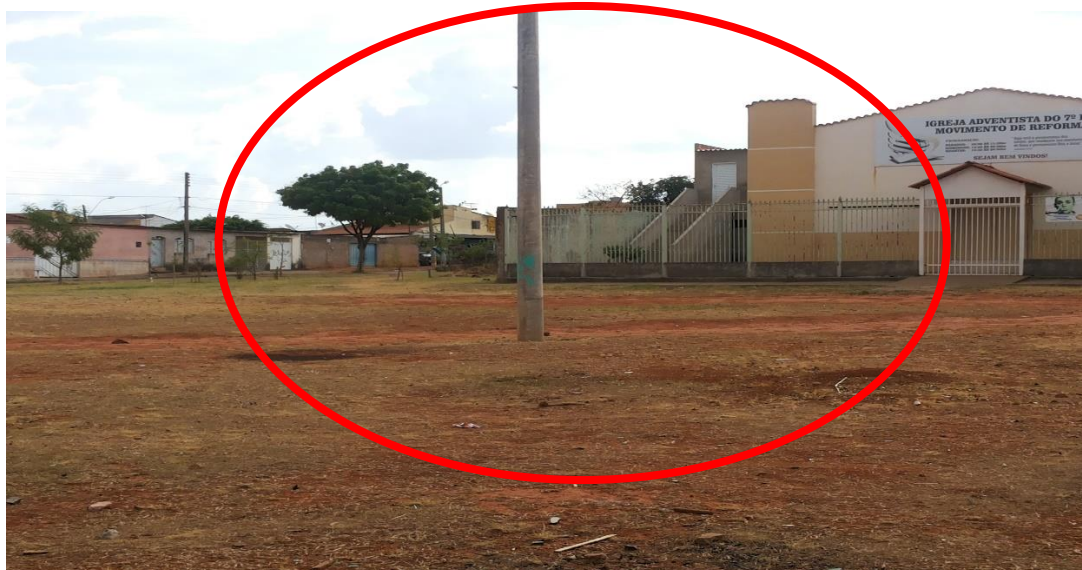
FOTO 03: Presença de poste de iluminação em meio ao terreno de intervenção.

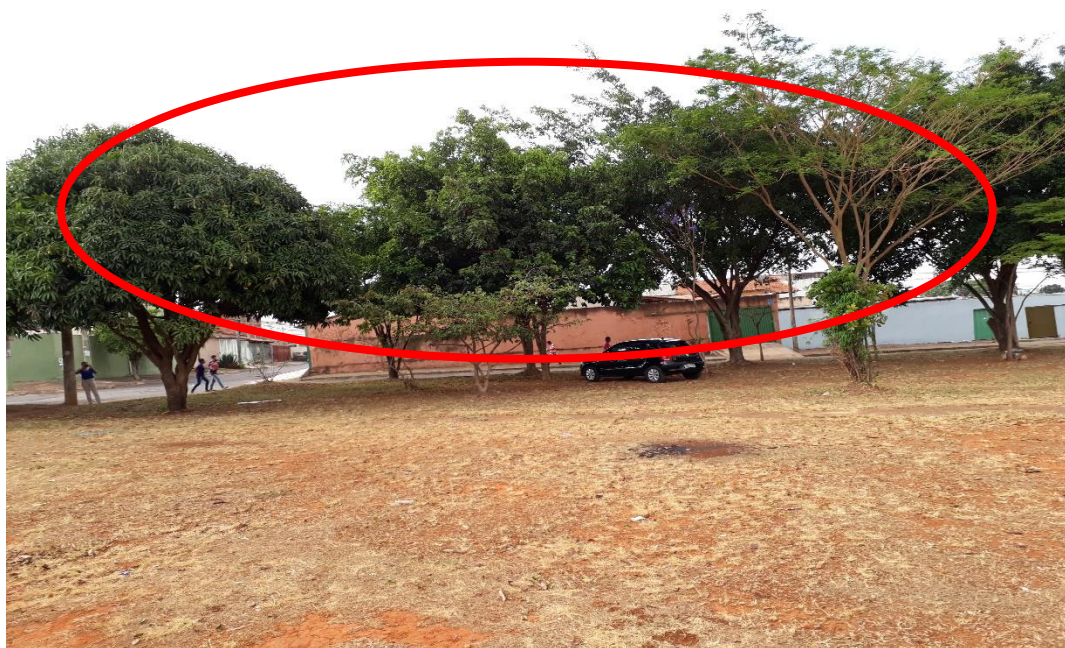
FOTO 04: Existência de vegetação à lateral esquerda da área do terreno de intervenção.

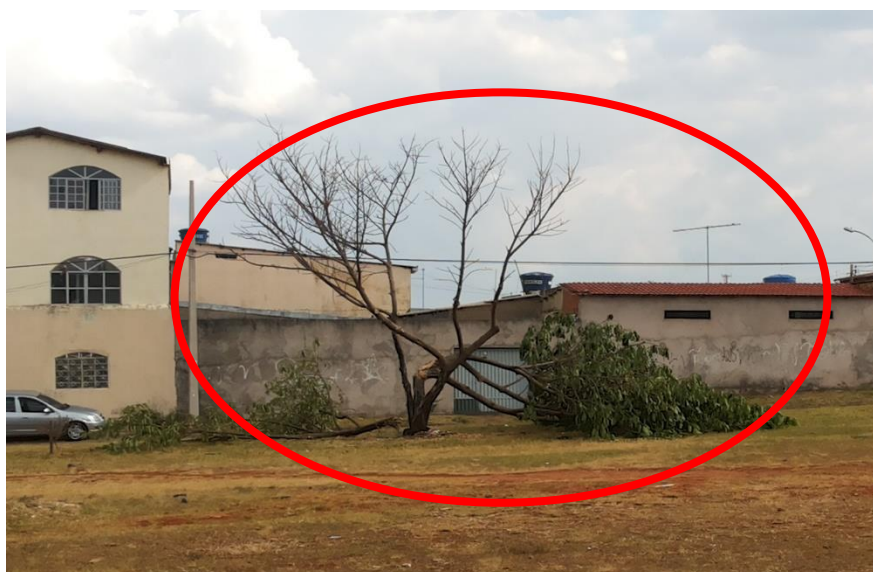
FOTO 05: Árvore caída à lateral direita do terreno de intervenção.

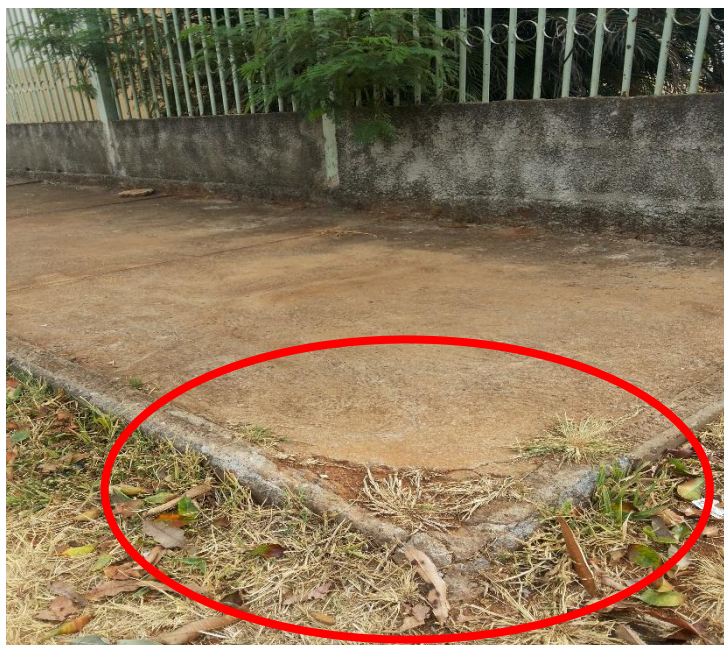
FOTO 06: Calçada frontal da igreja em parte danificada.

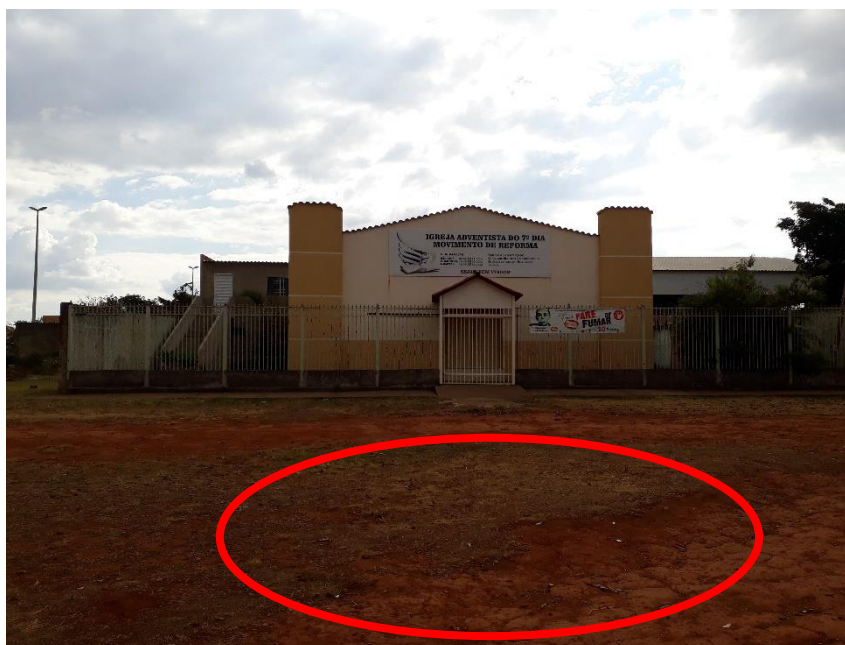
FOTO 07: Situação do terreno de intervenção em relação à fachada frontal da igreja.

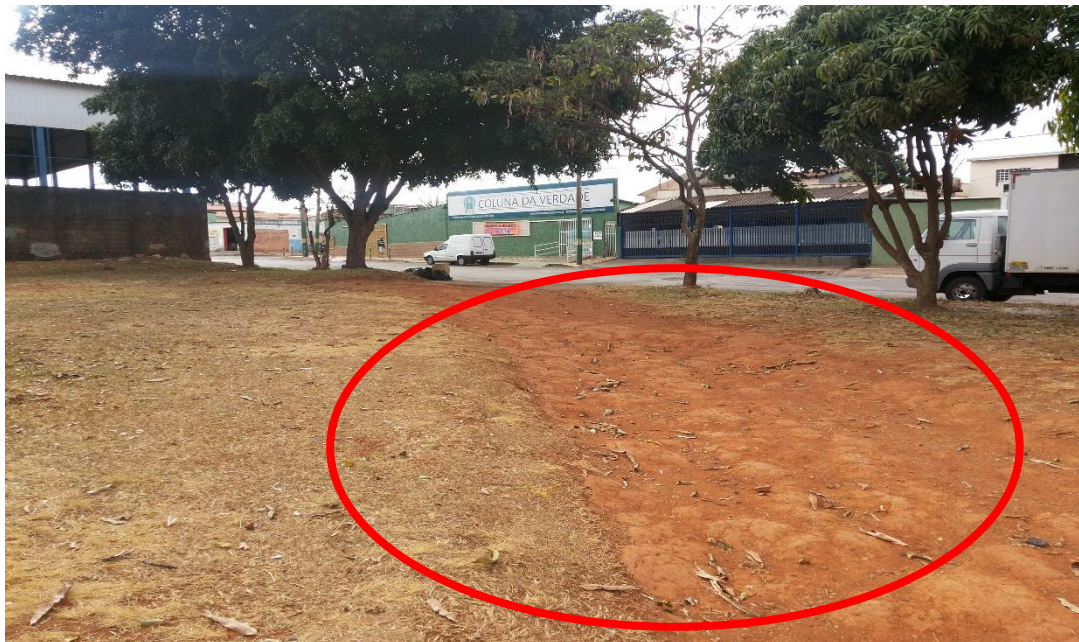
FOTO 08: Situação do terreno de intervenção em relação à fachada lateral esquerda da igreja.

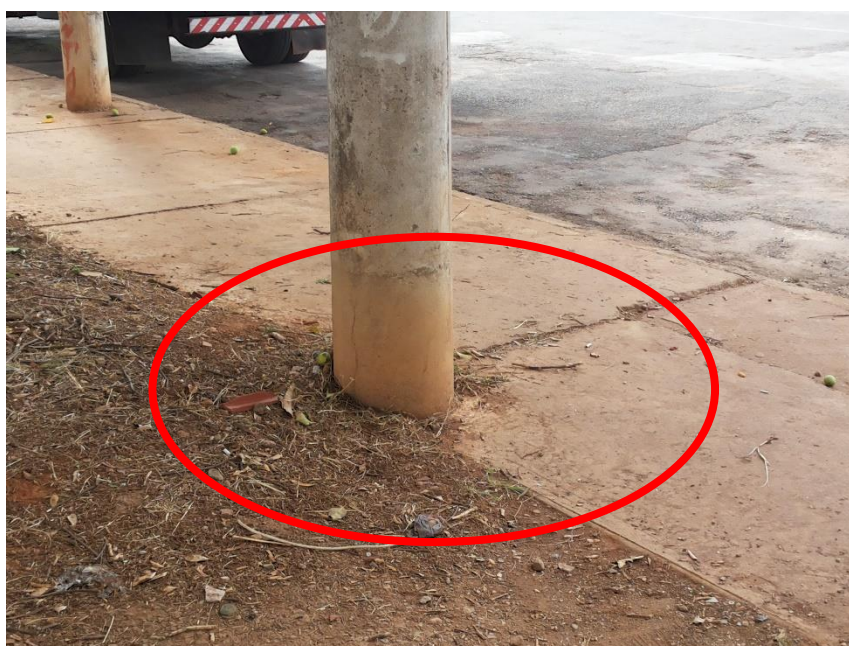
FOTO 09: Presença de poste de iluminação na faixa de circulação à esquerda da edificação.

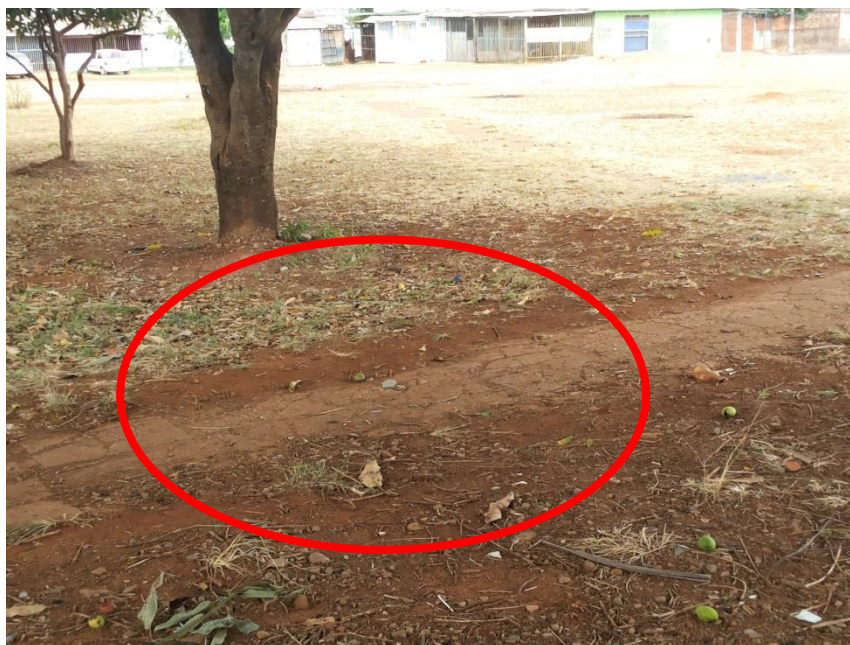
FOTO 10: Calçamento de ligação da lateral esquerda à igreja em estado de degradação.

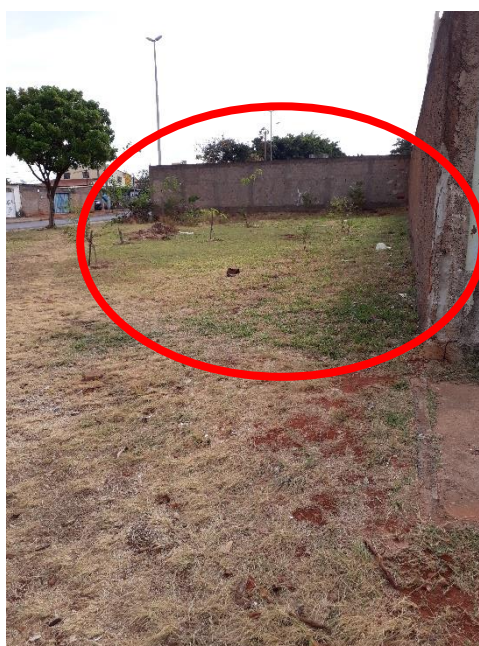
FOTO 11: Mudas (atualmente presentes à direita da igreja) a serem relocadas.

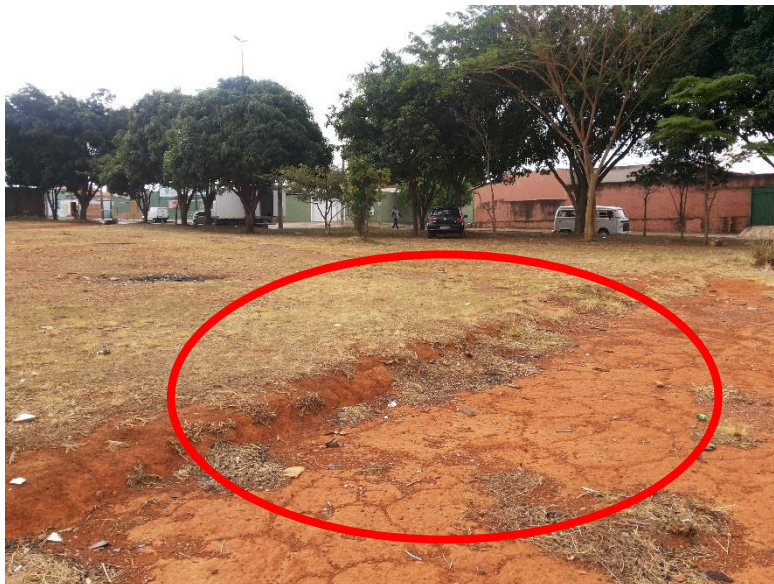
FOTO 12: Diferença de nível presente no terreno de intervenção a ser trabalhada no projeto.
