RELATÓRIO FOTOGRÁFICO

OBRA: FEIRA PERMANENTE DO SETOR O – EQNO 10/12 SETOR O

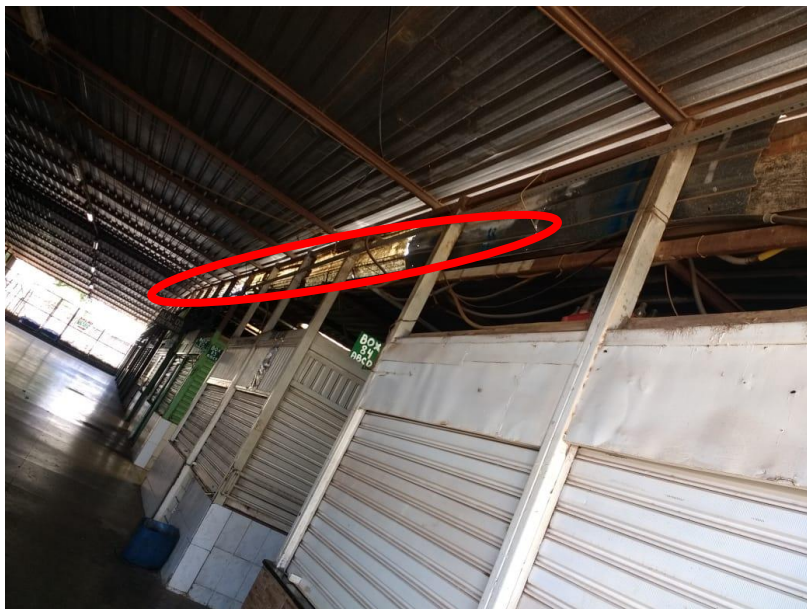
FOTO 01: As telhas laterais estão em situação precária, havendo a necessidade de troca.

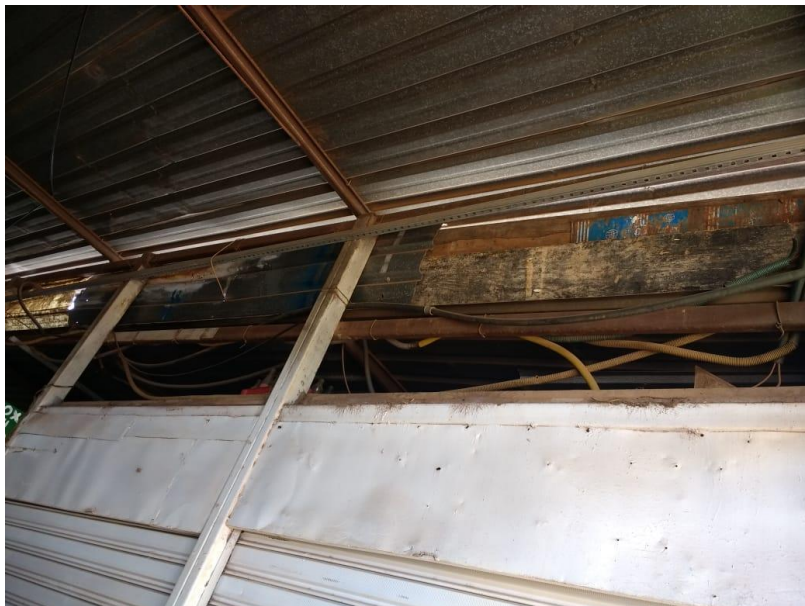
FOTO 02: As telhas laterais estão em situação precária, havendo a necessidade de troca.

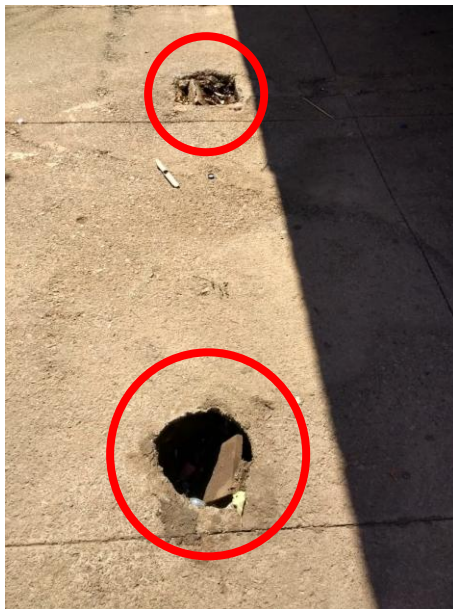
FOTO 03: As caixas de gordura atuais, não comportam mais a necessidade que as bancas tem exigido.
Fonte: Thays Alaor/Colom – RA-IX
Data: Setembro/2018

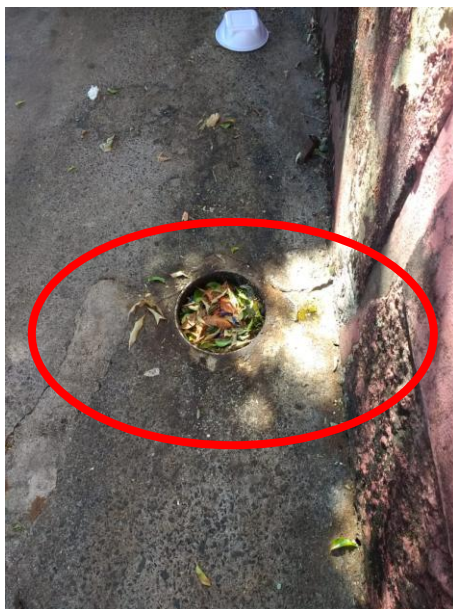
FOTO 04: As caixas de gordura atuais, não comportam mais a necessidade que as bancas tem exigido.
Fonte: Thays Alaor/Colom – RA-IX
Data: Setembro/2018

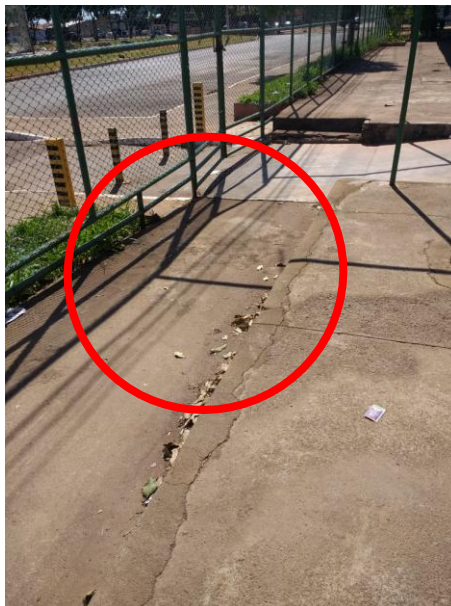
FOTO 05: O piso está irregular, as rampas não estão de acordo com a NBR de Acessibilidade.

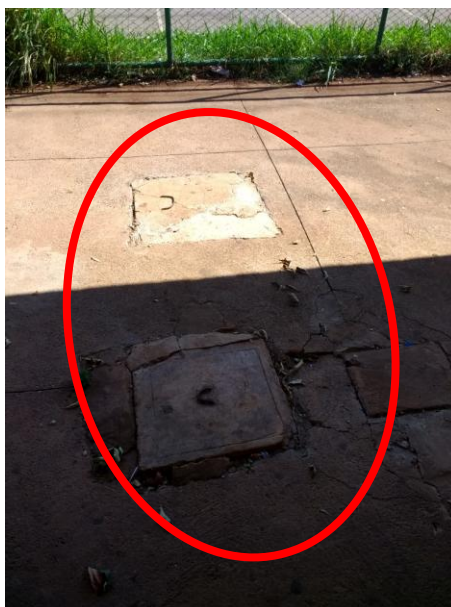
FOTO 06: O piso está irregular, e algumas caixas estão no caminho.

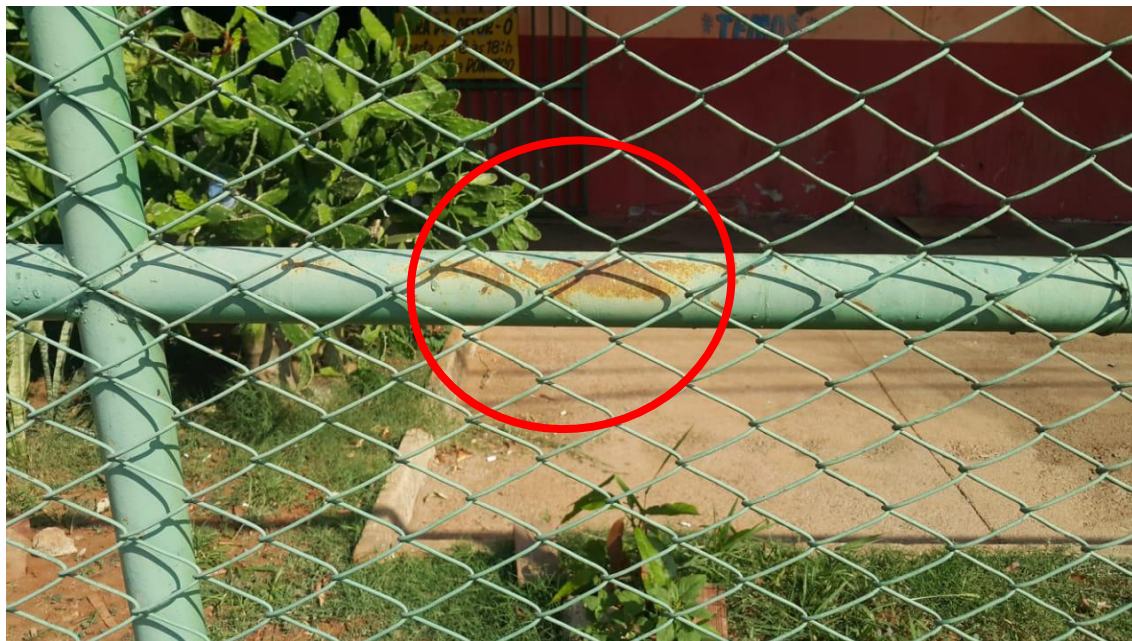
FOTO 07: O alambrado se encontra em processo de oxidação e com desbotamento da pintura, com o próximo período de chuvas esse processo irá se agravar.
