## RELATÓRIO FOTOGRÁFICO

**OBRA: QUADRA POLIESPORTIVA E PLAYGROUND  
ESCOLA CLASSE 61 QNQ 04**

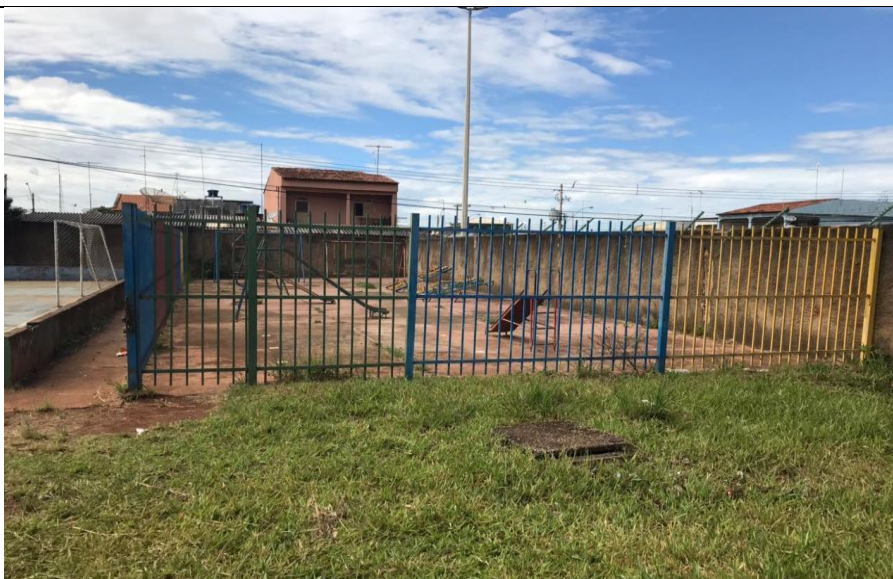
FOTO 01: Grade do parquinho precisa ser trocada por alambrado.

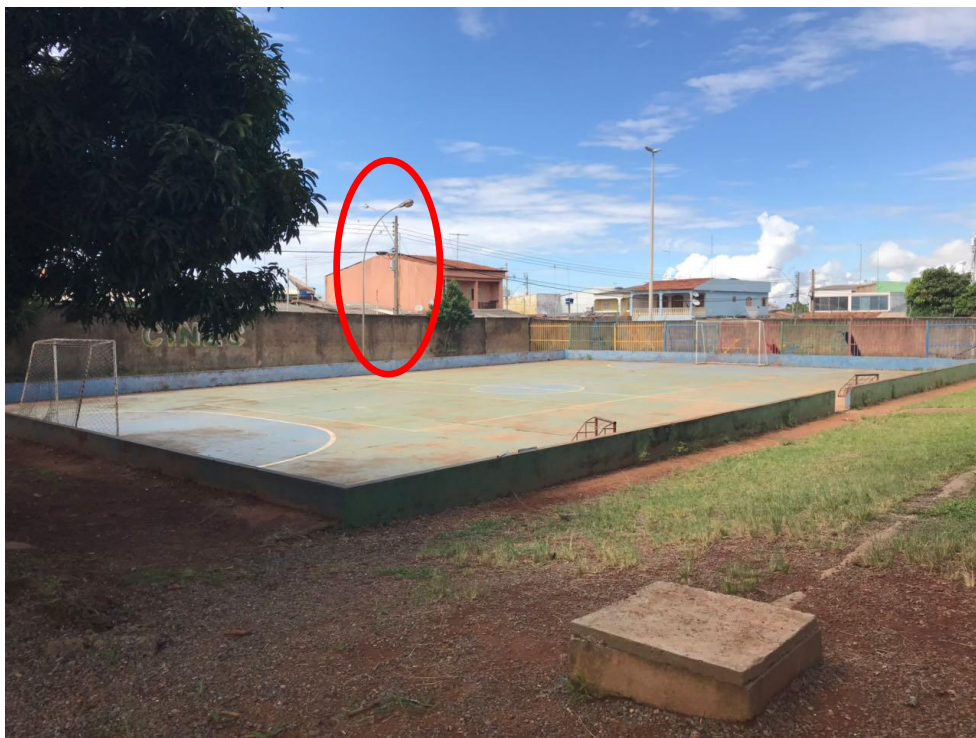
FOTO 02: Presença de um poste no local destinado as arquibancadas.

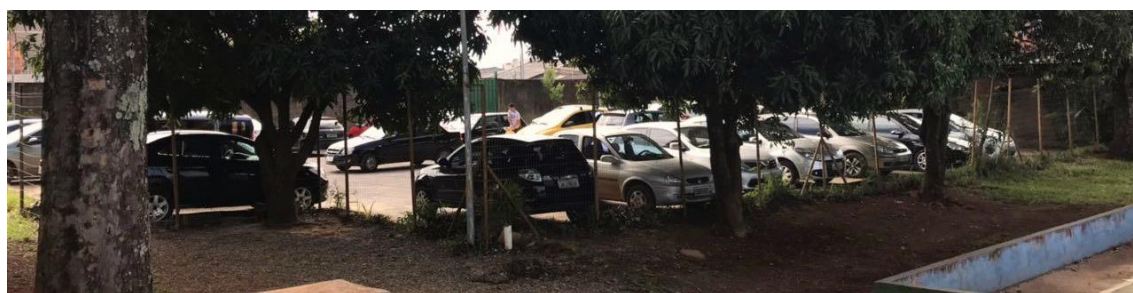
FOTO 03: Alambrados do estacionamento com desgastes.

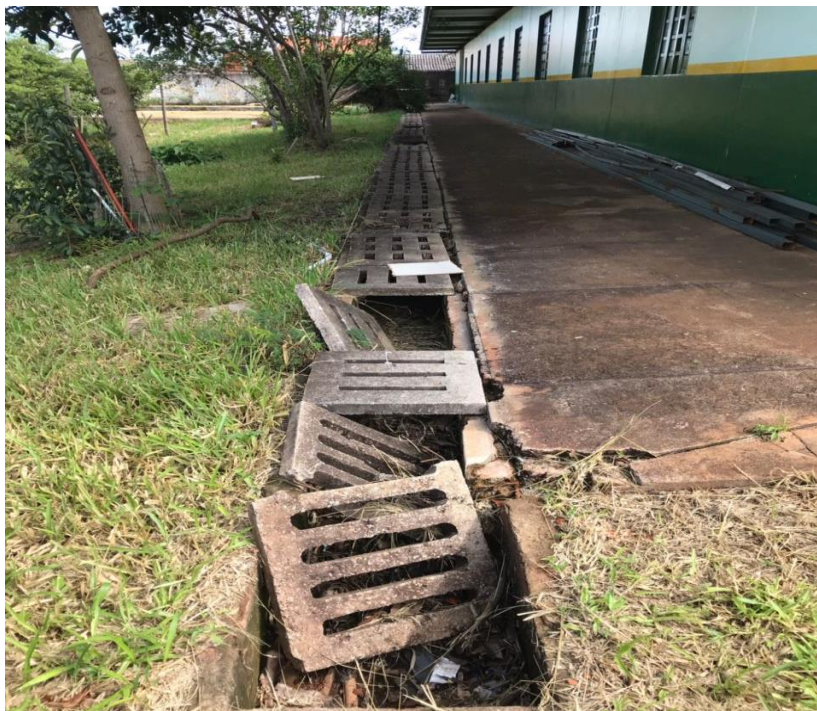
FOTO 04: Calhas quebradas na lateral da escola.

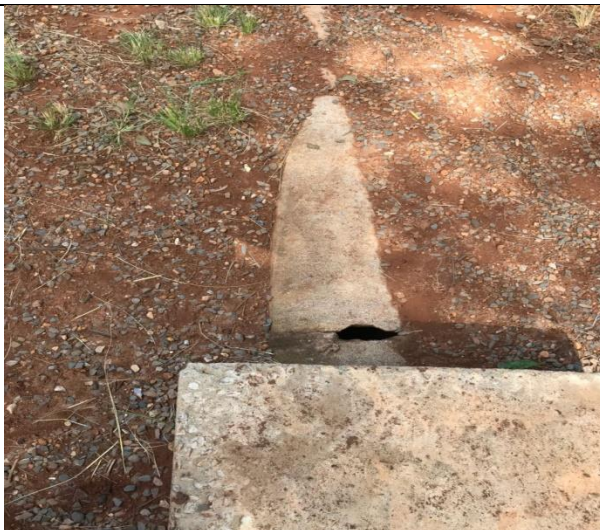
FOTO 05: Manilha necessita ser trocada, pois se encontra quebrada na frente da quadra poliesportiva.  
Fonte: Débora Ribeiro.  
Data: Fevereiro/2018
